## پایش و بررسی علل تغییرات زمانی و مکانی بستر رودخانه بالهارود براساس پارامترهای هندسی

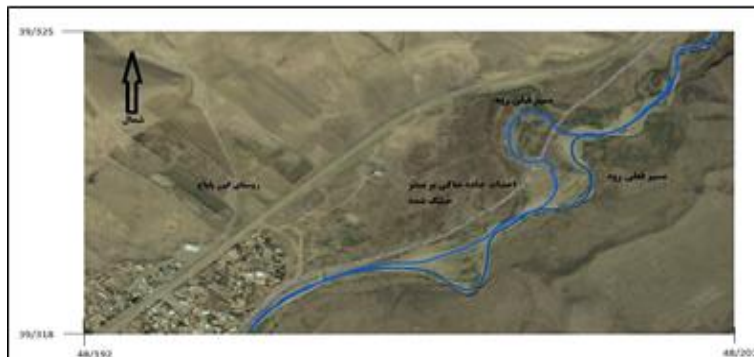
شکل (۴): احداث جاده خاکی در بستر خشک شده پیچان رود

نکته ای که حائز اهمیت است از بین رفتن خم هایی با حالت پیچان رودی شدید است به طوری که از تعداد ۷ عدد از این نوع پیچان رود در سال ۱۳۳۴، امروزه این نوع پیچان رود دیگر دیده نمی شود به نظر می رسد که با گسترش بیش از پیش این پیچان رودها و تبدیل آنها به دریاچه های نعل اسبی<sup>۹</sup> و بازگشت به مسیر مستقیم ابتدایی دیگر امروزه این نوع پیچان رود وجود ندارد اما آثار قطع شدگی آنها که از ویژگی های مهم رودخانه های پیچان رودی می باشد (سلبی<sup>۱۰</sup>، ۱۹۹۰) در بستر رودخانه ها قابل مشاهده باشد که این خود تاییدی بر تغییر مورفولوژیک بالای این رودخانه است که در شکل (۴) این حالت دیده می شود.

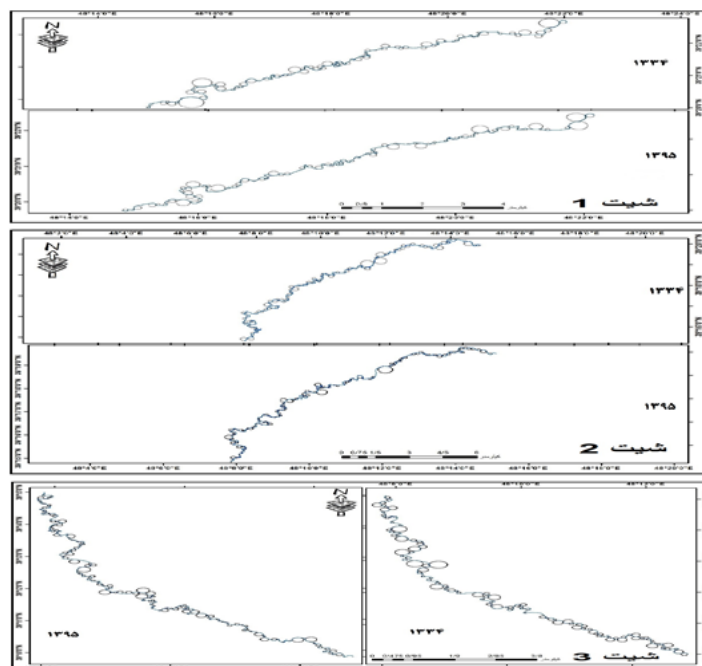
شکل (۵): دوایر برازش شده بر قوس‌های خمیدگی شیت‌های ۱، ۲ و ۳ به تفکیک سال

به منظور تعیین شعاع قوس‌های پیچان رودی بعد از اینکه مسیر رودخانه ترسیم گردید، بر هر یک از قوس‌های رودخانه دوایری برازش داده می‌شود که بیشترین و بهترین تطابق را با قوس داشته باشد. بعد از ترسیم دوایر، شعاع خمیدگی به دست می‌آید (یمانی و شرفی، ۱۳۹۱). که با ترسیم این دوایر منطبق با مسیر آبراهه‌های پیچ‌وخم دار می‌توان این ضریب را به دست آورد (ماکاسکی<sup>۱۱</sup> و همکاران، ۲۰۰۹) ترسیم این دوایر در محیط نرم‌افزار اتوکد انجام گرفت که در اشکال (۵) و (۶) دیده می‌شود و میانگین آن برای هر یک از شیت‌ها به تفکیک سال در جدول (۳) نشان داده شده است.

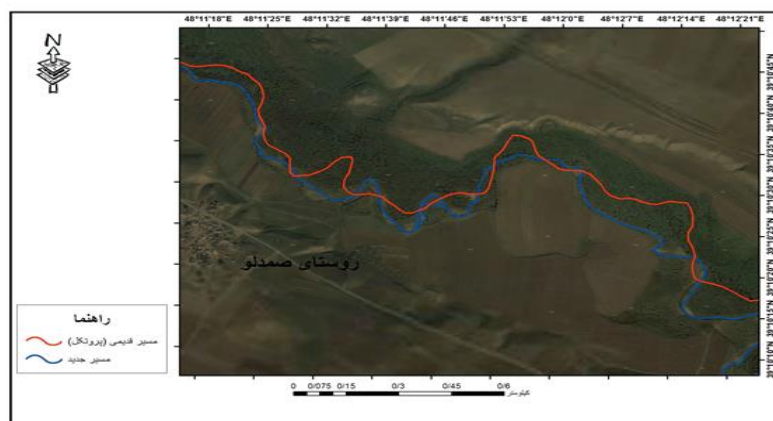
شکل (۸): الگوی شریانی در حال توسعه

تغییرات توان رودخانه‌ای و فرآیند متوالی کاوش و تراکم بار در مسیر کانال رودخانه که به نحوی ناشی از تغییرات شیب و اثر جریان‌های فرعی است، سبب تغییر جهت ناگهانی رودخانه شده و الگوی هندسی جریان رودخانه را بر هم زده و سبب پخش وسیع آب و یا انحراف آن در یک مقطع رودخانه شده است. این حالت به‌خوبی در محل دشت سیلابی دیده می‌شود شکل (۷). در مواقعی که میزان بارها افزایش چشم‌گیر نشان می‌دهد سبب چندشاخگی رودخانه و یا شریانی شدن آن گردیده است شکل (۸).
