## Assessing and Zoning of Geomorphology Quality of the Wardavard River in Tehran

## ارزیابی و پهنه‌بندی کیفیت ژئومورفولوژی رودخانه وردآورد تهران

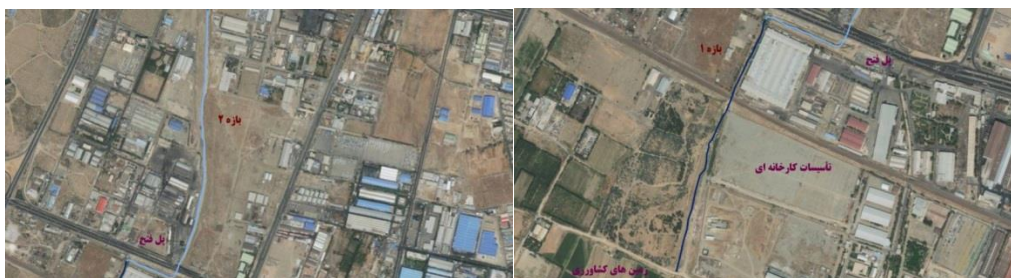
بازه ۱ در پایین‌دست پل بزرگراه فتح قرار دارد و به‌طور کلی بعد از احداث جاده قدیم کرج (بزرگراه فتح) و احداث کارخانجات در حریم رودخانه؛ رودخانه در این بازه تبدیل به نهر آب شده است و از نظر شاخص عملکردی تغییرات زیادی در پیوستگی طولی وجود دارد که از عبور سیلاب جلوگیری می‌کند و به دلیل وجود بستر مصنوعی دگرگونی کامل اشکال بستر و همچنین تغییرات رسوبات گسترده به‌صورت رخنمون‌های سنگی مشاهده می‌شود و همچنین دارای دیواره به‌صورت سنگچین می‌باشد و از نظر شاخص مصنوعی تغییرات جریان و تغییرات دبی قابل‌ملاحظه می‌باشد و همچنین تغییرات مصنوعی در مسیر رودخانه وجود دارد و از نظر شاخص تعدیل کانال در بازه مورد ارزیابی تغییر الگوی کانال مشابه و تغییرات متوسط در عرض کانال و تغییرات محدود در سطح اساس بستر وجود دارد. بازه ۱ از نظر کیفیت مورفولوژیکی (MQI) دارای امتیاز ۰/۲ و کیفیت خیلی ضعیف می‌باشد. بازه ۱ با چالش‌های متعددی در خصوص تعرض به حد و بستر و شاخه‌های اصلی و فرعی رودخانه روبه‌رو است و عدم همکاری نهادهای نظامی و دولتی متعرض به حریم و بستر، چالش‌ایمینی در این بازه را دامن می‌زند شکل (۴).

بازه ۲ در بالای پل بزرگراه فتح قرار دارد و تا نرسیده به اتوبان شهید لشگری امتداد دارد. از نظر شاخص عملکردی در این بازه پیوستگی طولی با تغییرات کم وجود دارد که جلوی عبور سیلاب را نمی‌گیرد و اشکال بستری نیز ناسازگار با میانگین شیب دره هستند همچنین تغییرات رسوبات گسترده به‌صورت رخنمون‌های سنگی مشاهده می‌شود و دارای کانال به‌صورت دیواره سنگچین می‌باشد و از نظر شاخص مصنوعی دارای تغییرات جریان و تغییرات دبی مهمی می‌باشد و همچنین تغییرات مصنوعی در مسیر رودخانه وجود دارد و از نظر شاخص تعدیل کانال در بازه مورد ارزیابی تغییر الگوی کانال مشابه و تغییرات متوسط در عرض کانال و تغییرات محدود در سطح اساس بستر وجود دارد. بازه ۲ از نظر کیفیت مورفولوژیکی (MQI) دارای امتیاز ۰/۳ و کیفیت ضعیف می‌باشد. در بازه ۲ از دست رفتن بستر طبیعی رودخانه در اثر احداث مستحدمات واقع در حریم و بستر و انسداد مسیر طبیعی رودخانه توسط مجتمع صنعتی نورد و مسائل زیست‌محیطی این بازه نیز به دلیل تخلیه فاضلاب‌های صنعتی و همچنین استقرار صنایع در بخش مخروط‌افکنه‌ای رودخانه از موارد قابل‌توجه در این خصوص می‌باشند شکل (۵).

شکل (۴). تصویر هوایی مسیر بازه ۱

شکل (۵). تصویر هوایی مسیر بازه ۲
