ارزیابی شرایط هیدرومورفولوژیکی رودخانه جاجرود با استفاده از روش MQI

کلید واژگان: ژئومورفولوژی رودخانه‌ای، کیفیت مورفولوژیکی، هیدرومورفولوژی، MQI، بازه، جاجرود

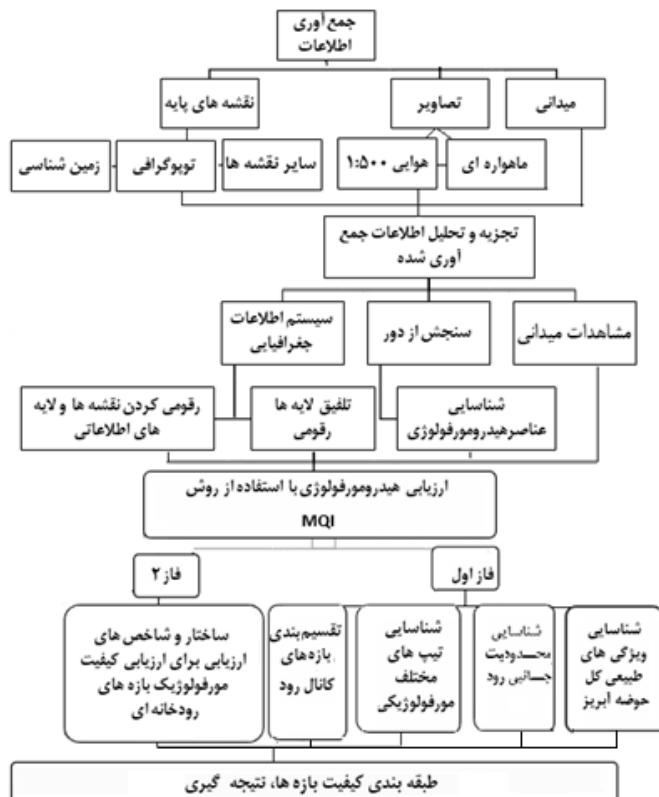
شکل(۲). مدل مفهومی پژوهش (ترسیم: نگارندگان، ۱۳۹۷)

هدف از این پژوهش بررسی تغییرات هیدرومورفولوژی قسمتی از رودخانه جاجرود از فشم تا رودک با استفاده از روش شاخص کیفیت مورفولوژیکی می‌باشد. در همین راستا نقشه‌های زمین‌شناسی، توپوگرافی، آمار اقلیمی و دبی رودخانه تهیه گردید. سپس تصویر ماهواره‌ای مربوط به سال ۱۳۵۶ خورشیدی متعلق به لندست ۴ و تصویر ماهواره‌ای ۱۳۹۶ با قدرت تفکیک ۵ متر از گوگل ارث تهیه گردید. پس از تهیه تصاویر بازه‌بندی بر روی رودخانه صورت گرفت شکل (۳) و رودخانه به ۶ بازه تقسیم گردید. سپس به تجزیه و تحلیل داده‌های جمع آوری شده از طریق مشاهدات میدانی، سنجش از دور و جی ای اس با استفاده از روش شاخص کیفیت مورفولوژیکی پرداخته شد و کیفیت بازه‌هاو میزان تغییرات آن مشخص گردید. شکل(۲) مراحل کار در این پژوهش را نشان می‌دهد.

این روش از دو فاز اصلی و چند مرحله فرعی تشکیل شده است. در فاز اول موقعیت عمومی منطقه مورد بررسی قرار گرفته و در فاز دوم با استفاده از شاخص‌های مختلف کیفیت مورفولوژیکی رود مورد ارزیابی قرار می‌گیرد.

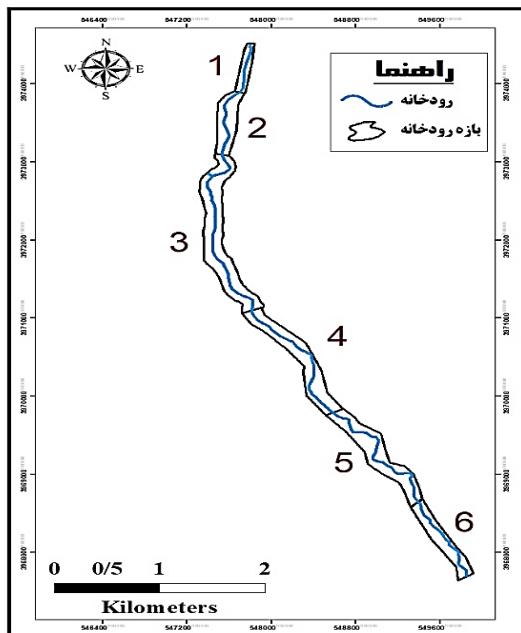
شکل(۳). بازه‌های رودخانه (نگارندگان، ۱۳۹۷)

همانطور که پیشتر ذکر شد منطقه موردمطالعه به ۶ بازه تقسیم گردید شکل (۳) و پس از اجرای روش شاخص کیفیت مورفولوژیکی نتایجی در شکل(۳) حاصل گردید که عبارتند از:

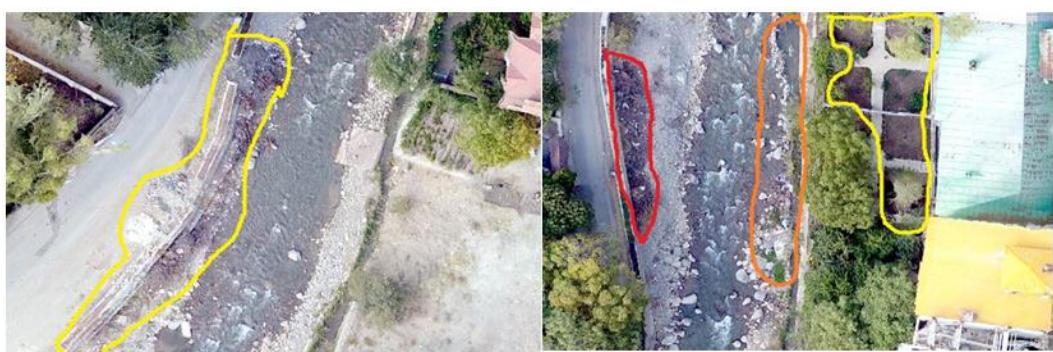
شکل(۴). تخریب پوشش گیاهی، وجود مواد طولی و جانبی و تغییر مسیر رودخانه در بازه ۱

اطراف رودخانه نیز انواع خاکریزها و ریزش‌ها مشاهده می‌شوند که در برخی از مناطق محافظه کناره رودخانه نیز تخریب شده است. با توجه به مجموع شرایط بررسی شده MQI آن برابر با ۰/۲۸ می‌باشد که در شرایط خیلی ضعیف قرار گرفته است. این بازه تغییرات زیادی را داشته و شاخص تعديلی C آن دارای حداکثر امتیاز می‌باشد شکل(۴).

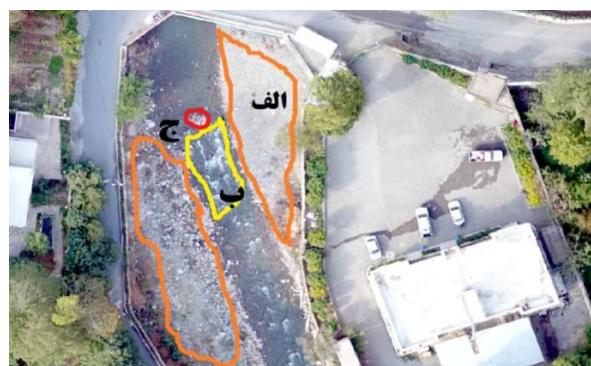
بستر این بازه نیز پوشیده از قلوه سنگ و شن و ریگ و عرض آن از ۱۲/۵ تا ۱۲/۰ متر متغیر می‌باشد. الگوی آن سینوسیته نامنظم است. در بسیاری از قسمت‌های کanal موانع چوبی مشاهده می‌شود. رسوب‌گذاری در بخش‌های محدب رود بیشتر مشاهده می‌شود. مورفو‌لوجی آن از نوع خیزآب و در بعضی قسمت‌های بازه موانع حالت سنگ چین یافته‌اند که موجب محصور شدن آب شده است. در اطراف این بازه نیز تخریب پوشش به منظور ایجاد ساخت و سازهای مسکونی و ویلائی به چشم می‌خورد. MQI آن برابر با ۰/۴۸ می‌باشد و در وضعیت ضعیف قرار دارد. بدین ترتیب تغییرات در این بازه زیاد بوده است اشکال (۵ و ۶).

شکل(۵). الف. رسوب‌گذاری در کنار رود. ب. خیزآب‌ها. ج. وجود موانع چوب در درون کanal در بازه ۲

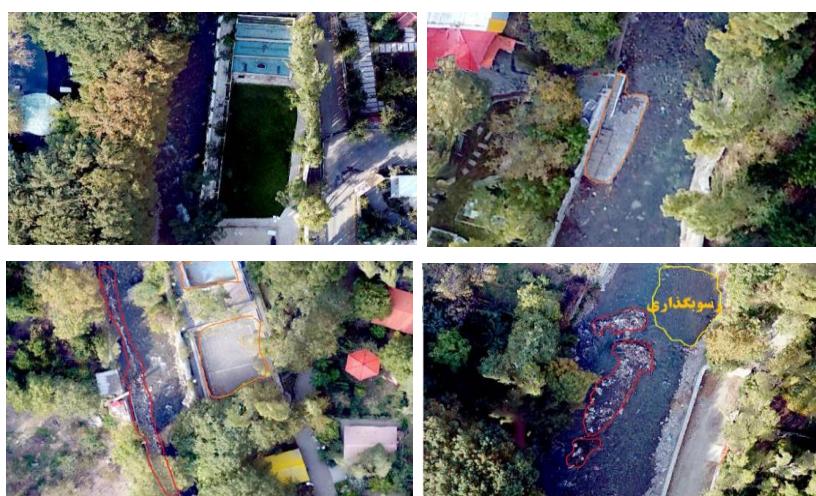
شکل(۶). تخریب پوشش گیاهی به منظور ایجاد استخر و زمین‌های ورزشی و سنگ چین در بستر رودخانه در بازه ۲

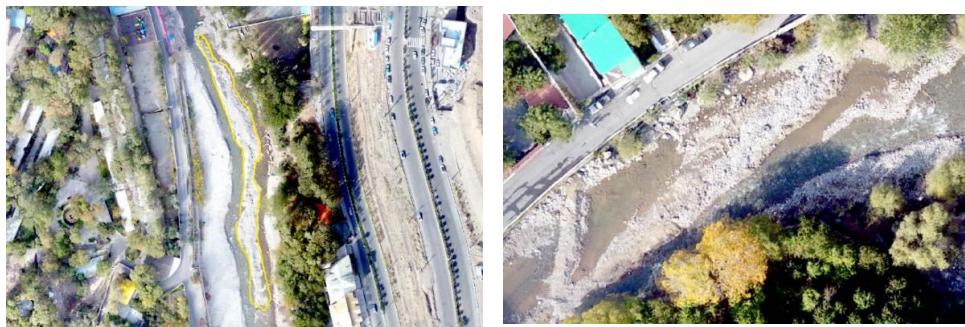
شکل(۷). وجود موانع طولی و جانبی در درون کanal در بازه ۳

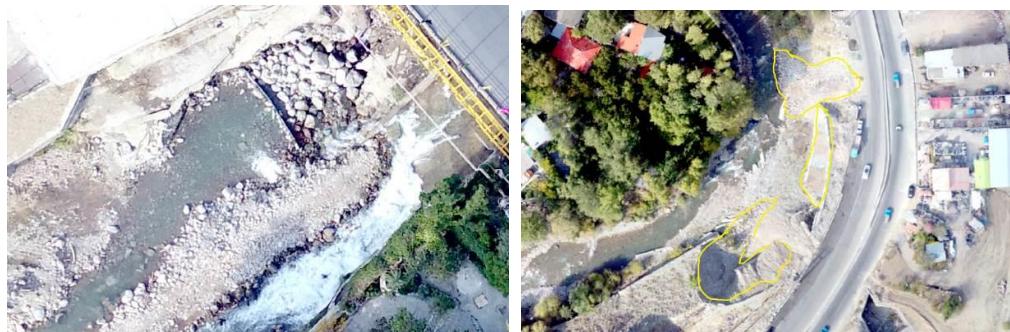
بستر بازه نیز پوشیده از قلوه سنگ، ریگ و شن است. در دو طرف این بازه به دلیل ایجاد مناطق مسکونی پوشش گیاهی تخریب شده است. الگوی این بازه سینوسیته منظم و مورفولوژی آن خیزآب و تنداپ می‌باشد. در بعضی مناطق با ایجاد سنگچین در بستر رودخانه آبشاهراهای مصنوعی ایجاد شده است. موانع طولی و جانبی زیادی در درون کanal مشاهده می‌شود شکل (۷). در این بازه یک شاخه از رود نیز به آن اضافه می‌شود که در محل اتصال این دو شاخه موانع شنی طولی مشاهده می‌شود و سبب الگوی شریانی در قسمتی از این بازه شده است. همچنین چندین حرکت توده‌ای از نوع ریش و لغزش در کناره رود مشاهده می‌شود شکل (۸). این بازه دارای بیشترین امتیاز از شاخص عملکردی ژئومورفولوژیکی دارا می‌باشد. میزان MQI آن برابر با ۰/۳۲ است. بدین ترتیب در شرایط ضعیف قرار دارد و تغییرات زیادی داشته است شکل (۹).

شکل(۸). وقوع حرکات توده‌ای در کناره رود در بازه ۳ شکل(۹). سنگچین و ایجاد تنداپ‌های مصنوعی در بازه ۳

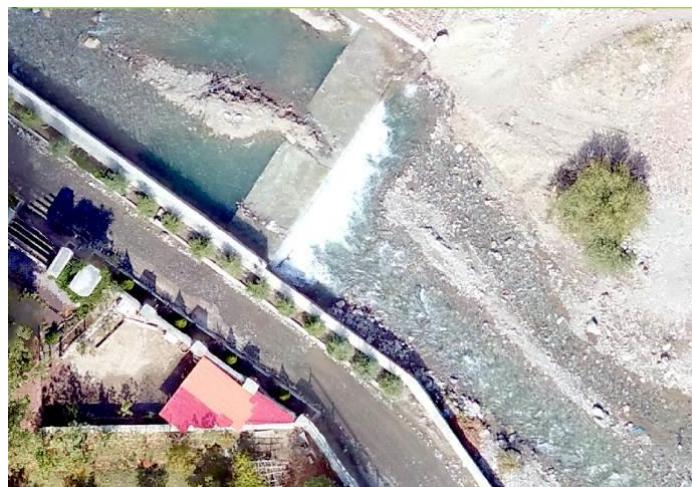
بازه بستر مصنوعی توسط انسان ساخته شده است که سبب ایجاد تنداپ‌ها در بازه شده است شکل(۱۰). میزان MQI آن برابر با ۰/۱۰ و به عبارتی در وضعیت خیلی ضعیف قرار دارد و بیشترین تغییرات را داشته است. هر سه شاخص در این بازه حداکثر امتیاز را کسب کرده اند.

شکل(۱۰). ایجاد بستر مصنوعی و پیدایش تنداپ و همچنین وجود موانع طولی متعدد در درون کanal در بازه ۴

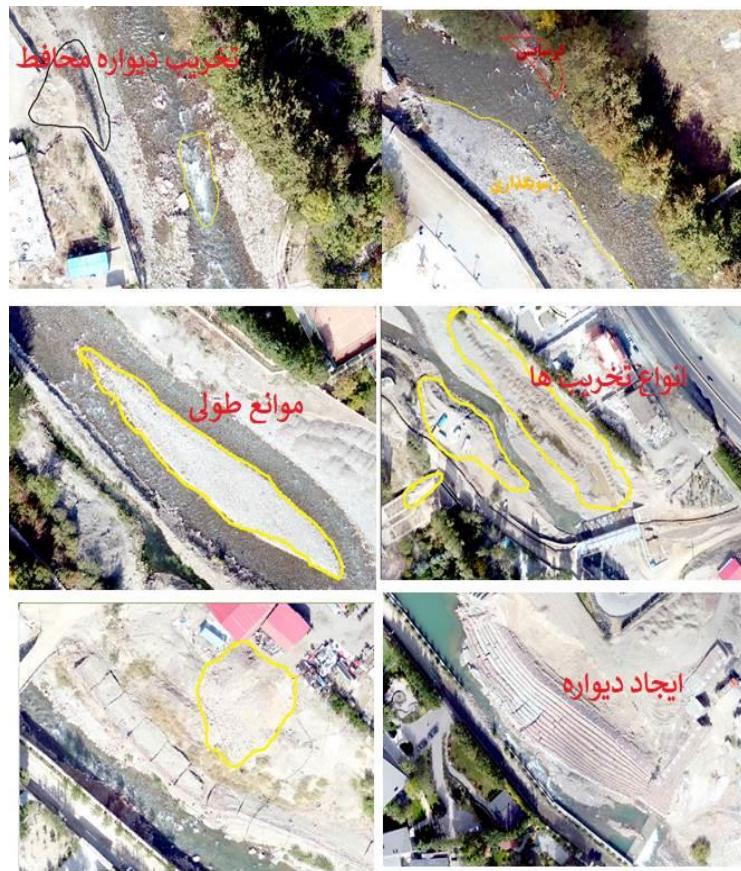
شکل(۱۱). رسوب‌گذاری و فرسایش در بازه ۴

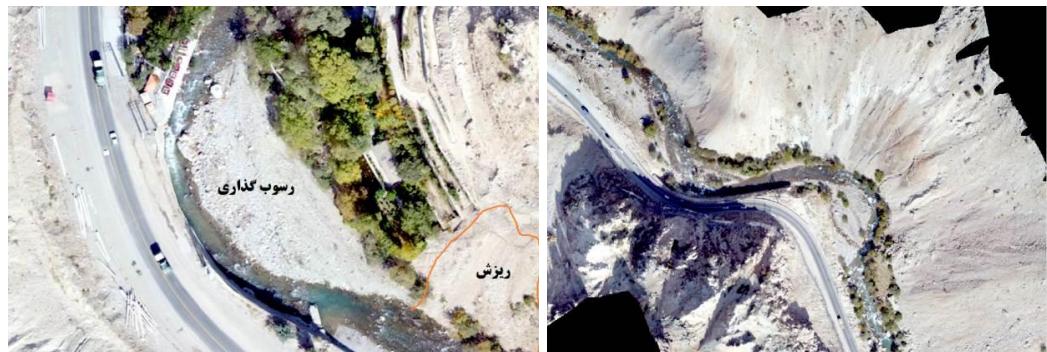
شکل(۱۲). وجود دامنه‌های ناپایدار در حاشیه رودخانه در بازه ۵

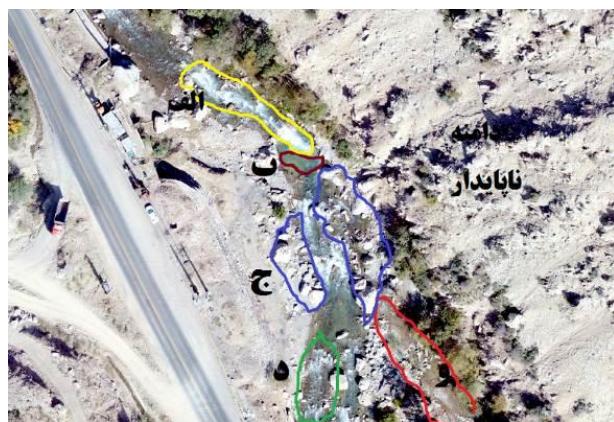
این بازه نیز به مانند بازه ۵ دارای بستری سنگلاخی است و به لحاظ مورفولوژی دارای تنوع زیادی از جمله وجود سکو، خیزآب، چالاب و تنداپ می‌باشد شکل(۱۲). در قسمت اولیه بازه شیب حاشیه رود از یکطرف بسیار زیاد و ناپایداری دامنه به وضوح دیده می‌شود. به همین دلیل ساخت و سازه‌های انسانی کمتر مشاهده می‌شود در حالی که در قسمت جنوبی بازه با کاهش ارتفاع، کاهش شیب و افزایش پوشش گیاهی نیز ساخت و سازه‌های انسانی و بهره برداری از آن نیز افزایش یافته است. الگوی این بازه سینوسی نامنظم می‌باشد. میزان MQI این بازه برابر با $۰/۲$ و در وضعیت خیلی ضعیف قرار دارد. بدین ترتیب تغییرات در این بازه نیز بسیار زیاد بوده است شکل(۱۳).

شکل(۱۳). الف) سکوهای پله ای (ب) چالاب، (ج) رخمنون های سنگی، (د) خیزآب. و (ه) دو کanal شدن رودخانه به دلیل موانع طولی در بازه ۶
