ارزیابی شرایط هیدرومورفولوژیکی رودخانه جاجرود با استفاده از روش MQI

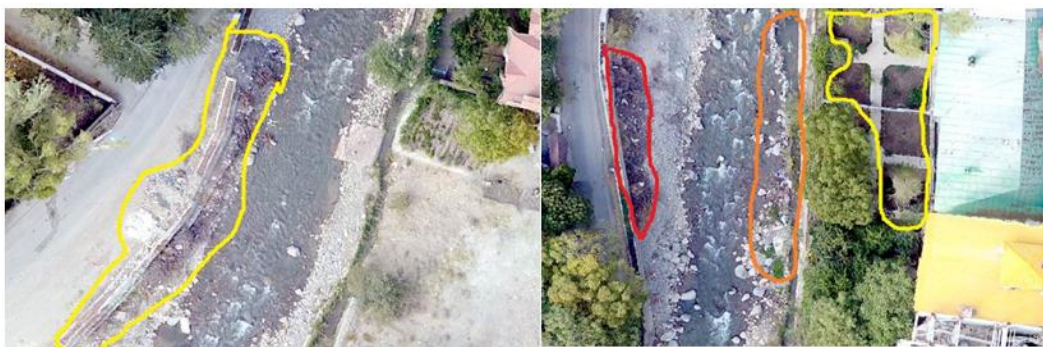
شکل (۴). تخریب پوشش گیاهی، وجود موانع طولی و جانبی و تغییر مسیر رودخانه در بازه ۱

اطراف رودخانه نیز انواع خاکریزها و ریزش‌ها مشاهده می‌شوند که در برخی از مناطق محافظ کناره رودخانه نیز تخریب شده است. با توجه به مجموع شرایط بررسی شده MQI آن برابر با ۰/۲۸ می‌باشد که در شرایط خیلی ضعیف قرار گرفته است. این بازه تغییرات زیادی را داشته و شاخص تعدیلی C آن دارای حداکثر امتیاز می‌باشد شکل (۴).

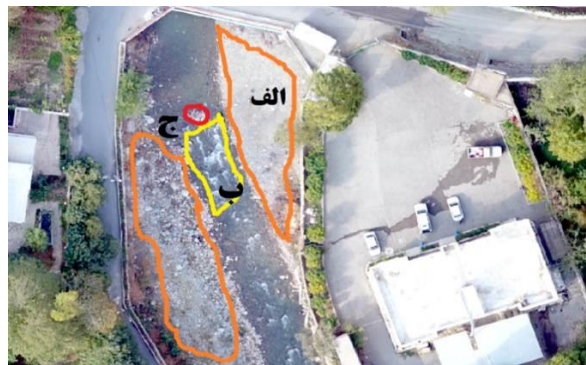
بستر این بازه نیز پوشیده از قلوه سنگ و شن و ریگ و عرض آن از ۰/۵ تا ۱۲/۵ متر متغیر می‌باشد. الگوی آن سینوسیته نامنظم است. در بسیاری از قسمت‌های کانال موانع چوبی مشاهده می‌شود. رسوب‌گذاری در بخش‌های محدب رود بیشتر مشاهده می‌شود. مورفولوژی آن از نوع خیزآب و در بعضی قسمت‌های بازه موانع حالت سنگ چین یافته‌اند که موجب محصور شدن آب شده است. در اطراف این بازه نیز تخریب پوشش به منظور ایجاد ساخت و سازهای مسکونی و ویلائی به چشم می‌خورد. MQI آن برابر با ۰/۴۸ می‌باشد و در وضعیت ضعیف قرار دارد. بدین ترتیب تغییرات در این بازه زیاد بوده است اشکال (۵ و ۶).

شکل (۵). الف. رسوب‌گذاری در کنار رود. ب. خیزآب‌ها ج. وجود موانع چوب در درون کانال در بازه ۲

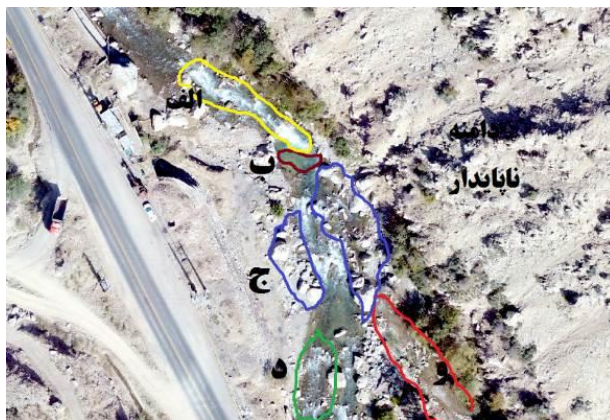
این بازه نیز به مانند بازه ۵ دارای بستری سنگلاخی است و به لحاظ مورفولوژی دارای تنوع زیادی از جمله وجود سکو، خیزآب، چالاب و تنداب می‌باشد شکل (۱۲). در قسمت اولیه بازه شیب حاشیه رود از یکطرف بسیار زیاد و ناپایداری دامنه به وضوح دیده می‌شود. به همین دلیل ساخت و سازه‌های انسانی کمتر مشاهده می‌شود در حالی که در قسمت جنوبی بازه با کاهش ارتفاع، کاهش شیب و افزایش پوشش گیاهی نیز ساخت و سازه‌های انسانی و بهره برداری از آن نیز افزایش یافته است. الگوی این بازه سینوسی نامنظم می‌باشد. میزان MQI این بازه برابر با ۰/۲ و در وضعیت خیلی ضعیف قرار دارد. بدین ترتیب تغییرات در این بازه نیز بسیار زیاد بوده است شکل (۱۳).

شکل (۱۳). الف) سکوه‌های پله ای (ب) چالاب، ج) رخنمون های سنگی، د) خیز آب. و) دو کانال شدن رودخانه به دلیل موانع طولی در بازه ۶
