نشریه تحقیقات کاربردی علوم جغرافیایی، سال بیست و یکم، شماره ۶۱، تابستان ۱۴۰۰

## تعیین الگوی پیچان رودی رودخانه قره‌سو با استفاده از شاخص‌های ضریب خمیدگی و زاویه مرکزی (محدوده روستای انزاب تا پل سامیان)

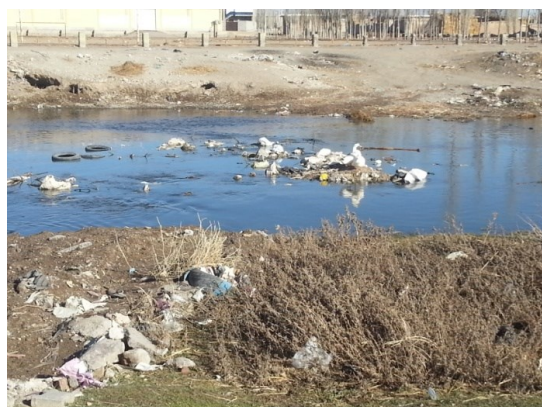
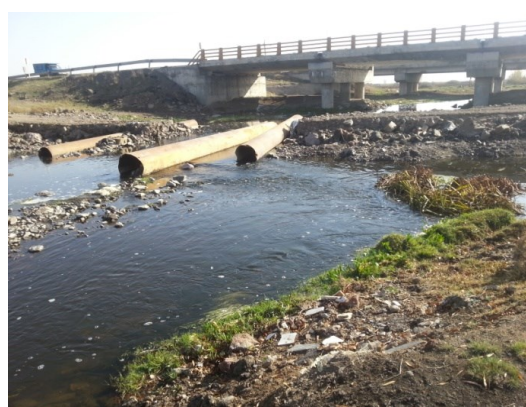
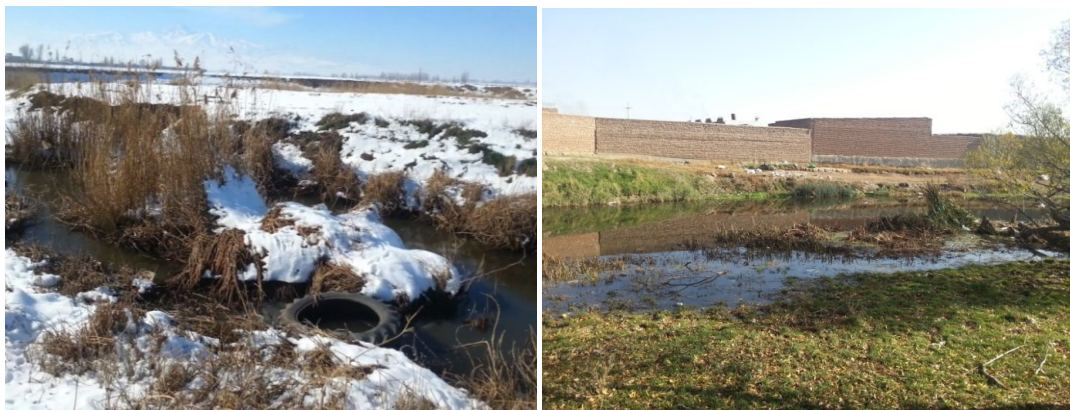
### اشکال(۳). دخالت و دست‌کاری انسان در رودخانه قره‌سو اردبیل (روستای انزاب تا سد سبلان)

به علت دیوار کشی بتونی محدوده رودخانه به‌منظور احداث پل‌ها (پل دولت‌آباد و پل سامیان) و دیگر سازه‌های بتنی در مسیر رودخانه شکل (۱-۳)، باعث کاهش پتانسیل تغییرات و آزادی عمل رودخانه در این بازه نسبت به بازه‌های دیگر شده است. هم‌چنین کم نمودن عمق کانال جهت عبور ماشین‌آلات کشاورزی از عرض رودخانه باعث تغییر در عرض و عمق طبیعی کانال شده است شکل (۲-۳). ساخت‌وساز منازل مسکونی در حریم رودخانه شکل (۳-۳)، باعث تثبیت بخش‌هایی از دیواره‌های کانال که منجر به تغییر در نظم طبیعی حرکت و گسترش مئاندر شده است.

بررسی میدانی مسیر مورد مطالعه نشان داد قسمت‌هایی از مسیر رودخانه به‌صورت تجاوز به زمین‌های زراعی اطراف بوده که با انحراف مسیر رودخانه توسط کشاورزان به بستر اصلی، قوس خوردگی اصلی از بین رفته است. تغییر مسیر جریان آب رودخانه به‌وسیله موانع چوبی و سنگی به‌منظور کاهش قدرت جریان در برش دیواره‌های بخش مقعر مئاندر رودخانه و حتی در مسیرهای مستقیم رودخانه صورت گرفته است شکل (۴-۳). لذا احتمال می‌رود که دست‌کاری انسان در عرض رودخانه و تغییر در جهت و شدت پیچ‌وخم رودخانه باعث کاهش و یا افزایش ضریب خمیدگی در برخی از بازه‌های رودخانه قره‌سو (روستای انزاب تا سد سبلان) شده است.
