نشریه تحقیقات کاربردی علوم جغرافیایی، سال بیست و یکم، شماره ۶۱، تابستان ۱۴۰۰

تعیین الگوی پیچان رودی رودخانه قره‌سو با استفاده از شاخص‌های ضریب خمیدگی و زاویه مرکزی (محدوده روستای انزاب تا پل سامیان)

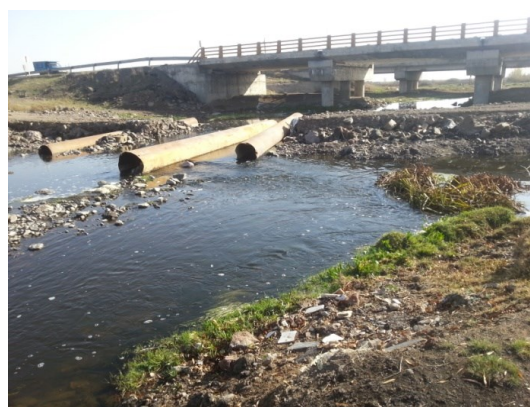
اشکال(۳). دخالت و دست‌کاری انسان در رودخانه قره‌سو اردبیل (روستای انزاب تا سد سبلان)

به علت دیوار کشی بتونی محدوده رودخانه به‌منظور احداث پل‌ها (پل دولت‌آباد و پل سامیان) و دیگر سازه‌های بتنی در مسیر رودخانه شکل (۱-۳)، باعث کاهش پتانسیل تغییرات و آزادی عمل رودخانه در این بازه نسبت به بازه‌های دیگر شده است. هم‌چنین کم نمودن عمق کانال جهت عبور ماشین‌آلات کشاورزی از عرض رودخانه باعث تغییر در عرض و عمق طبیعی کانال شده است شکل (۲-۳). ساخت‌وساز منازل مسکونی در حریم رودخانه شکل (۳-۳)، باعث تثبیت بخش‌هایی از دیواره‌های کانال که منجر به تغییر در نظم طبیعی حرکت و گسترش مئاندر شده است.

بررسی میدانی مسیر مورد مطالعه نشان داد قسمت‌هایی از مسیر رودخانه به‌صورت تجاوز به زمین‌های زراعی اطراف بوده که با انحراف مسیر رودخانه توسط کشاورزان به بستر اصلی، قوس خوردگی اصلی از بین رفته است. تغییر مسیر جریان آب رودخانه به‌وسیله موانع چوبی و سنگی به‌منظور کاهش قدرت جریان در برش دیواره‌های بخش مقعر مئاندر رودخانه و حتی در مسیرهای مستقیم رودخانه صورت گرفته است شکل (۴-۳). لذا احتمال می‌رود که دست‌کاری انسان در عرض رودخانه و تغییر در جهت و شدت پیچ‌وخم رودخانه باعث کاهش و یا افزایش ضریب خمیدگی در برخی از بازه‌های رودخانه قره‌سو (روستای انزاب تا سد سبلان) شده است.
