## Assessing and Zoning of Geomorphology Quality of the Wardavard River in Tehran

Negar Mirzaie<sup>1</sup> | Ali Ahmadabadi<sup>2</sup>

**Cite this article:** Mirzaie, Negar., Ahmadabadi, Ali., Eftekhari, Seyed morovat & Lofti, Elahe. (2023). Assessing and Zoning of Geomorphology Quality of the Wardavard River in Tehran. *Journal of Applied Researches in Geographical Sciences*, 75 (24), 196-213. DOI: <http://dx.doi.org/10.61186/jgs.24.75.25>

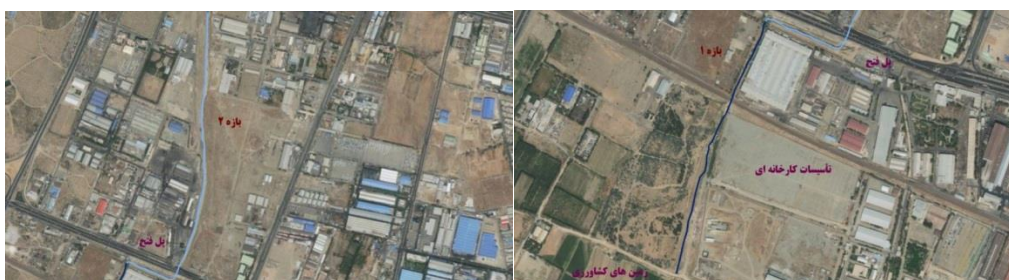
شکل (۴). تصویر هوایی مسیر بازه ۱

شکل (۵). تصویر هوایی مسیر بازه ۲

بازه ۱ در پایین دست پل بزرگراه فتح قرار دارد و به طور کلی بعد از احداث جاده قدیم کرج (بزرگراه فتح) و احداث کارخانجات در حریم رودخانه؛ رودخانه در این بازه تبدیل به نهر آب شده است و از نظر شاخص عملکردی تغییرات زیادی در پیوستگی طولی وجود دارد که از عبور سیلاب جلوگیری می‌کند و به دلیل وجود بستر مصنوعی دگرگونی کامل اشکال بستر و همچنین تغییرات رسوبات گسترده به صورت رخنمون‌های سنگی مشاهده می‌شود و همچنین دارای دیواره به صورت سنگچین می‌باشد و از نظر شاخص مصنوعی تغییرات جریان و تغییرات دبی قابل ملاحظه می‌باشد و همچنین تغییرات مصنوعی در مسیر رودخانه وجود دارد و از نظر شاخص تعدیل کانال در بازه مورد ارزیابی تغییر الگوی کانال مشابه و تغییرات متوسط در عرض کانال و تغییرات محدود در سطح اساس بستر وجود دارد. بازه ۱ از نظر کیفیت مورفولوژیکی (MQI) دارای امتیاز ۰/۲ و کیفیت خیلی ضعیف می‌باشد. بازه ۱ با چالش‌های متعددی در خصوص تعرض به حد و بستر و شاخه‌های اصلی و فرعی رودخانه روبه‌رو است و عدم همکاری نهادهای نظامی و دولتی متعرض به حریم و بستر، چالش ایمنی در این بازه را دامن می‌زند شکل (۴).

بازه ۲ در بالای پل بزرگراه فتح قرار دارد و تا نرسیده به اتوبان شهید لشگری امتداد دارد. از نظر شاخص عملکردی در این بازه پیوستگی طولی با تغییرات کم وجود دارد که جلوی عبور سیلاب را نمی‌گیرد و اشکال بستری نیز ناسازگار با میانگین شیب دره هستند همچنین تغییرات رسوبات گسترده به صورت رخنمون‌های سنگی مشاهده می‌شود و دارای کانال به صورت دیواره سنگچین می‌باشد و از نظر شاخص مصنوعی دارای تغییرات جریان و تغییرات دبی مهمی می‌باشد و همچنین تغییرات مصنوعی در مسیر رودخانه وجود دارد و از نظر شاخص تعدیل کانال در بازه مورد ارزیابی تغییر الگوی کانال مشابه و تغییرات متوسط در عرض کانال و تغییرات محدود در سطح اساس بستر وجود دارد. بازه ۲ از نظر کیفیت مورفولوژیکی (MQI) دارای امتیاز ۰/۳ و کیفیت ضعیف می‌باشد. در بازه ۲ از دست رفتن بستر طبیعی رودخانه در اثر احداث مستحذات واقع در حریم و بستر و انسداد مسیر طبیعی رودخانه توسط مجتمع صنعتی نورد و مسائل زیست‌محیطی این بازه نیز به دلیل تخلیه فاضلاب‌های صنعتی و همچنین استقرار صنایع در بخش مخروط افکنه‌ای رودخانه از موارد قابل توجه در این خصوص می‌باشند شکل (۵).

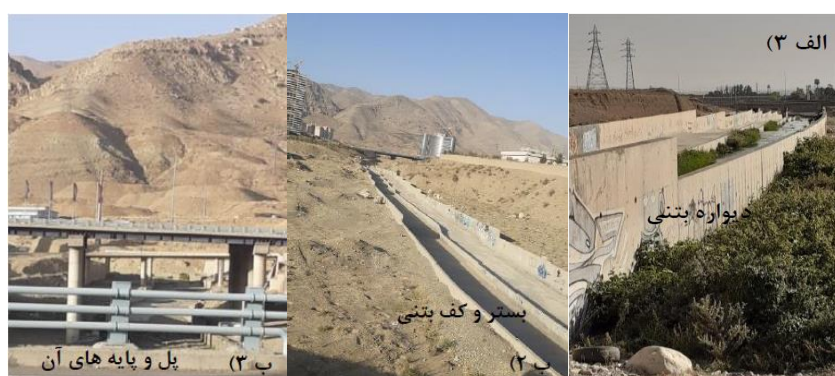
شکل (۹). الف ۱ و الف ۲: تصاویر میدانی و هوایی مسیر بازه ۶. ب ۱ تصویر هوایی مسیر بازه ۷.

شکل (۹). ادامه: الف ۳ تصویر میدانی مسیر بازه ۶. ب ۲ و ب ۳ تصاویر میدانی مسیر بازه ۷.

بازه ۶ از بالای خط متروی تهران- کرج شروع شده و تا بعد از اتوبان شهید همدانی امتداد دارد و بازه ۷ نیز از نرسیده به اتوبان شهید خرازی شروع شده و تا بعد از آن امتداد دارد. از نظر شاخص عملکردی در بازه‌های ۶ و ۷ پیوستگی طولی با تغییرات کم وجود دارد که جلوی عبور سیلاب را نمی‌گیرد و به دلیل وجود بستر مصنوعی دگرگونی کامل اشکال بستر و همچنین تغییرات رسوبات گسترده به صورت رخنمون‌های سنگی مشاهده می‌شود و همچنین دارای کانال به صورت دیواره بتنی می‌باشد و از نظر شاخص مصنوعی تغییرات جریان و تغییرات دبی قابل ملاحظه می‌باشد و همچنین تغییرات مصنوعی در مسیر رودخانه وجود دارد و از نظر شاخص تعدیل کانال در بازه‌های مورد ارزیابی تغییر الگوی کانال مشابه و تغییرات متوسط در عرض کانال و تغییرات محدود در سطح اساس بستر وجود دارد. بازه ۶ و ۷ از نظر کیفیت مورفولوژیکی (MQI) دارای امتیاز ۰/۲ و کیفیت خیلی ضعیف می‌باشد. در بازه ۷ با توجه به خطرات ناشی از وقوع سیلاب به دلیل تغییرات حریم و بستر و استقرار پل‌های بزرگراه شهید خرازی در حریم و بستر رودخانه، تأمین ایمنی پایه‌های پل به همراه ایجاد فضاهای سبز حائل بین رودخانه و شبکه بزرگراهی مهم‌ترین رویکردی است که در بازه شماره ۷ می‌توان لحاظ نمود شکل (۹).

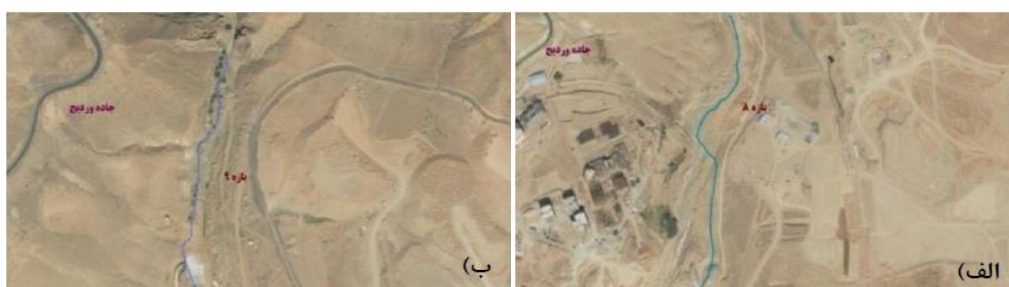
شکل (۱۰). الف) تصویر هوایی مسیر بازه ۸. ب) تصویر هوایی مسیر بازه ۹.

بازه ۸ از ابتدای شهرک بالادست اتوبان شهید خرازی شروع شده و تا بعد از مناطق مسکونی امتداد دارد. از نظر شاخص عملکردی در این بازه پیوستگی طولی با تغییرات کم وجود دارد که جلوی عبور سیلاب را نمی‌گیرد و اشکال بستری سازگار با شیب دره هستند و دیواره‌ای در اطراف رودخانه وجود ندارد و رسوبات ریزدانه فراوان در بخش‌های مختلفی از بازه وجود دارد و از نظر شاخص مصنوعی دارای تغییرات جریان و تغییرات دبی مشخصی می‌باشد و تغییرات مصنوعی در کمتر از ۱۰

درصد طول بازه وجود دارد و از نظر شاخص تعدیل کانال در بازه مورد ارزیابی عدم وجود تغییرات در الگوی کانال، تغییرات محدود در عرض کانال و تغییرات ناچیز در سطح اساس بستر وجود دارد. بازه ۸ از نظر کیفیت مورفولوژیکی (MQI) دارای امتیاز ۰/۶ و کیفیت متوسط می‌باشد اشکال (۱۰ الف و ۱۱ الف).

بازه ۹ از کنار جاده وردیج شروع شده و تا ابتدای رشته کوه البرز امتداد دارد. از نظر شاخص عملکردی در این بازه تغییرات قابل ملاحظه‌ای در پیوستگی طولی وجود دارد که از عبور سیلاب جلوگیری می‌کند و اشکال بستری سازگار با شیب دره هستند و دیواره‌ای در اطراف رودخانه وجود ندارد و رسوبات ریزدانه فراوان در بخش‌های مختلفی از بازه وجود دارد و از نظر شاخص مصنوعی دارای تغییرات جریانی و تغییرات دبی مشخصی می‌باشد و تغییرات مصنوعی در کمتر از ۱۰ درصد طول بازه وجود دارد و از نظر شاخص تعدیل کانال در بازه مورد ارزیابی عدم وجود تغییرات در الگوی کانال، تغییرات محدود در عرض کانال و تغییرات ناچیز در سطح اساس بستر وجود دارد. بازه ۹ از نظر کیفیت مورفولوژیکی (MQI) دارای امتیاز ۰/۶ و کیفیت متوسط می‌باشد. امکانات موجود در این بازه شامل: وجود توپوگرافی مناسب جهت احداث سد تأخیری و کاهش ریسک سیلاب، عدم وجود ساخت‌وسازهای غیرمجاز و کاربری‌های ناسازگار، امکان تأمین آب پایه و تغذیه آبخوان، عبور جاده وردیج به عنوان یک معبر شریانی از ضلع غربی بازه می‌باشد. با توجه به امکانات موجود در خصوص بازه شماره ۹ انتظار می‌رود که رودخانه و همچنین اراضی بکر و چشم‌اندازهای طبیعی موجود تا حد امکان حفاظت شوند و جهت جلوگیری از تخریب این ویژگی‌های ارزنده، باید با ایجاد پهنه حفاظتی با غلبه فعالیت‌های تفرجگاهی نسبت به بهره‌گیری از امکانات موجود بهره جست. در این حین توجه به ایمنی و امنیت رودخانه در این بازه به عنوان بازه بالادست رودخانه از اهمیت فراوانی برخوردار است اشکال (۱۰ ب، ۱۱ ب).

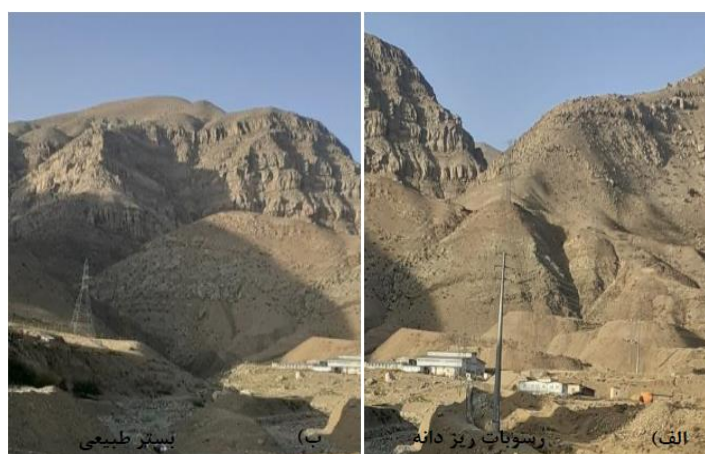
شکل (۱۱). الف) تصویر میدانی مسیر بازه ۸. ب) تصویر میدانی مسیر بازه ۹.

و مهم‌تر از همه که باعث شده است این دو بازه (بازه‌های ۸ و ۹) دارای کیفیت مورفولوژیکی متوسط باشند عدم وجود تغییرات مصنوعی و دخل و تصرفات انسانی در حریم این بخش از رودخانه می‌باشد.
