## ارزیابی شرایط هیدرومورفولوژیکی رودخانه جاجرود با استفاده از روش MQI

کلید واژگان: ژئومورفولوژی رودخانه‌ای، کیفیت مورفولوژیکی، هیدرومورفولوژی، MQI، بازه، جاجرود

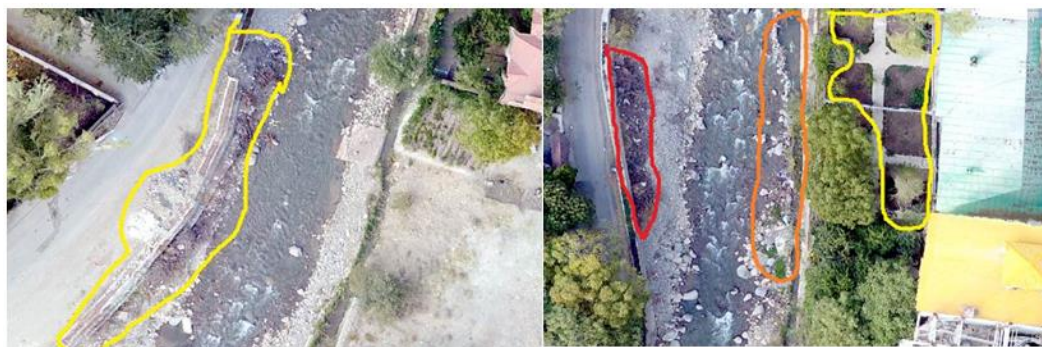
شکل (۴). تخریب پوشش گیاهی، وجود موانع طولی و جانبی و تغییر مسیر رودخانه در بازه ۱

قرار گرفتن درختان و گیاهان نیز در بعضی قسمت‌های این بازه ملاحظه می‌شود. مورفولوژی آن سکو و خیزآب است. ارتفاع این بازه در حدود ۱۸۰۰ متر می‌باشد. شیب آن برابر با ۵/۱ درصد می‌باشد. عرض این بازه بیشتر از بازه‌های دیگر و بین ۶/۸ تا ۱۰/۵ متر متغیر می‌باشد. در این بازه سازه‌های عرضی کمتری دیده می‌شود. در

اطراف رودخانه نیز انواع خاکریزها و ریزش‌ها مشاهده می‌شوند که در برخی از مناطق محافظ کنار رودخانه نیز تخریب شده است. با توجه به مجموع شرایط بررسی شده MQI آن برابر با ۰/۲۸ می‌باشد که در شرایط خیلی ضعیف قرار گرفته است. این بازه تغییرات زیادی را داشته و شاخص تعدیلی C آن دارای حداکثر امتیاز می‌باشد شکل (۴).

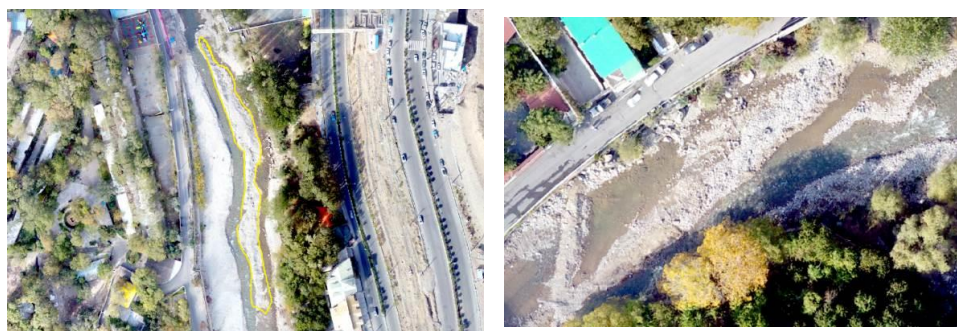
شکل (۷). وجود موانع طولی و جانبی در درون کانال در بازه ۳

بستر بازه نیز پوشیده از قلوه سنگ، ریگ و شن است. در دو طرف این بازه به دلیل ایجاد مناطق مسکونی پوشش گیاهی تخریب شده است. الگوی این بازه سینوسیته منظم و مورفولوژی آن خیزآب و تندآب می باشد. در بعضی مناطق با ایجاد سنگ چین در بستر رودخانه آبشارهای مصنوعی ایجاد شده است. موانع طولی و جانبی زیادی در درون کانال مشاهده می شود شکل (۷). در این بازه یک شاخه از رود نیز به آن اضافه می شود که در محل اتصال این دو شاخه موانع شنی طولی مشاهده می شود و سبب الگوی شریانی در قسمتی از این بازه شده است. همچنین چندین حرکت توده ای از نوع ریزش و لغزش در کناره رود مشاهده می شود شکل (۸). این بازه دارای بیشترین امتیاز از شاخص عملکردی ژئومورفولوژیکی دارا می باشد. میزان MQI آن برابر با ۰/۳۲ است. بدین ترتیب در شرایط ضعیف قرار دارد و تغییرات زیادی داشته است شکل (۹).
