## تعیین الگوی پیچان رودی رودخانه قره‌سو با استفاده از شاخص‌های ضریب خمیدگی و زاویه مرکزی (محدوده روستای انزاب تا پل سامیان)

مطالعه رفتار و الگوی پیچان‌رودی رودخانه‌ها به‌منظور جلوگیری از خطرات احتمالی از جمله سیلاب، ناپایداری بستر و حرکات پیچان‌رودی امری ضروری است. در این پژوهش رودخانه قره‌سو واقع در استان اردبیل، بازه مکانی روستای انزاب تا پل سامیان، به‌طول ۱۶/۷۰ کیلومتر، مورد بررسی قرار گرفته است. به‌منظور تعیین الگوی این رودخانه از ضریب خمیدگی (به‌روش لئوپولد) و نیز زاویه مرکزی (به‌روش کورنایس)، استفاده شد. باید اشاره شود که تحقیق در این خصوص در منطقه مورد مطالعه انجام نشده است. علاوه بر این رودخانه قره‌سو، در استان اردبیل به‌شدت تحت تاثیر فعالیت‌های انسانی است، لذا مطالعه تغییرات این شاخص‌ها در بازه‌های مختلف مکانی می‌تواند مفید باشد. نتایج تحقیق نشان داد که میانگین ضریب خمیدگی در محدوده مورد مطالعه برابر ۱/۴۷ می‌باشد، که بیانگر بالا بودن نسبت پیچ و خم رودخانه است. اما با توجه به ضرایب به‌دست آمده با روش‌های مورد استفاده نشان می‌دهد که ۷۱/۱۱ درصد مئاندرها با ضریب خمیدگی ۱-۱/۵، به طبقه مئاندري کم تعلق دارند. در حالی که ۱۷/۷۸ درصد از مئاندرها، ضریب خمیدگی ۲-۱/۵ و ۱۱/۱۱ درصد از مئاندرها ضریب خمیدگی بزرگ‌تر از ۲ را نشان می‌دهد. این بدین معناست که در منطقه مورد مطالعه حداقل ۵ مئان

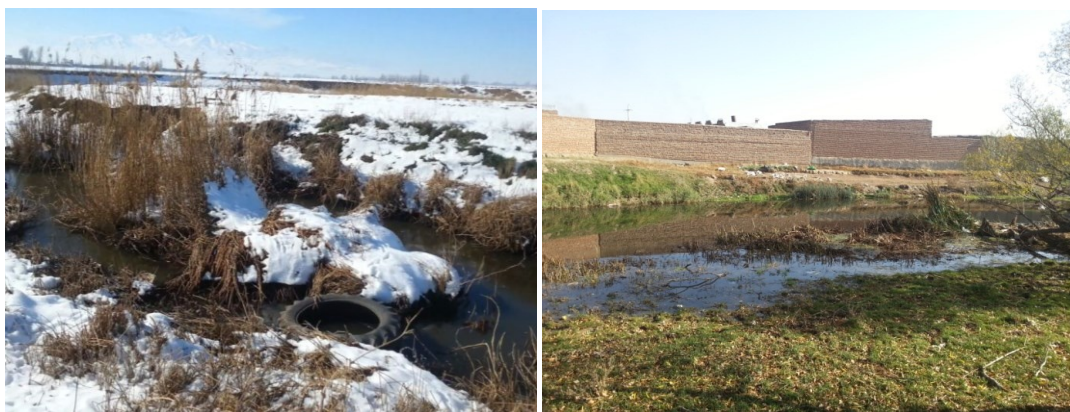
اشکال (۳). دخالت و دست‌کاری انسان در رودخانه قره‌سو اردبیل (روستای انزاب تا سد سبلان)

به علت دیوار کشی بتونی محدوده رودخانه به‌منظور احداث پل‌ها (پل دولت‌آباد و پل سامیان) و دیگر سازه‌های بتنی در مسیر رودخانه شکل (۱-۳)، باعث کاهش پتانسیل تغییرات و آزادی عمل رودخانه در این بازه نسبت به بازه‌های دیگر شده است. هم‌چنین کم نمودن عمق کانال جهت عبور ماشین‌آلات کشاورزی از عرض رودخانه باعث تغییر در عرض و عمق طبیعی کانال شده است شکل (۲-۳). ساخت‌وساز منازل مسکونی در حریم رودخانه شکل (۳-۳)، باعث تثبیت بخش‌هایی از دیواره‌های کانال که منجر به تغییر در نظم طبیعی حرکت و گسترش مئاندر شده است.

بررسی میدانی مسیر مورد مطالعه نشان داد قسمت‌هایی از مسیر رودخانه به‌صورت تجاوز به زمین‌های زراعی اطراف بوده که با انحراف مسیر رودخانه توسط کشاورزان به بستر اصلی، قوس‌خوردگی اصلی از بین رفته است. تغییر مسیر جریان آب رودخانه به‌وسیله موانع چوبی و سنگی به‌منظور کاهش قدرت جریان در برش دیواره‌های بخش مقعر مئاندر رودخانه و حتی در مسیرهای مستقیم رودخانه صورت گرفته است شکل (۴-۳). لذا احتمال می‌رود که دست‌کاری انسان در عرض رودخانه و تغییر در جهت و شدت پیچ‌وخم رودخانه باعث کاهش و یا افزایش ضریب خمیدگی در برخی از بازه‌های رودخانه قره‌سو (روستای انزاب تا سد سبلان) شده است.
