Assessing and Zoning of Geomorphology Quality of the Wardavard River in Tehran

Negar Mirzaie¹ | Ali Ahmadabadi² | Seyed morovat Eftekhari³ | Elahe Lotfi⁴

ارزیابی و پهنه‌بندی کیفیت ژئومورفولوژی رودخانه وردآورد تهران

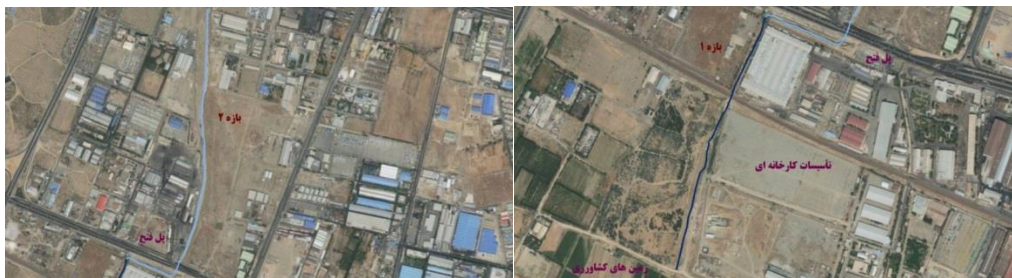
بازه ۱ در پایین‌دست پل بزرگراه فتح قرار دارد و به‌طور کلی بعد از احداث جاده قدیم کرج (بزرگراه فتح) و احداث کارخانجات در حریم رودخانه؛ رودخانه در این بازه تبدیل به نهر آب شده است و از نظر شاخص عملکردی تغییرات زیادی در پیوستگی طولی وجود دارد که از عبور سیلاب جلوگیری می‌کند و به دلیل وجود بستر مصنوعی دگرگونی کامل اشکال بستر و همچنین تغییرات رسوبات گسترده به‌صورت رخنمون‌های سنگی مشاهده می‌شود و همچنین دارای دیواره به‌صورت سنگچین می‌باشد و از نظر شاخص مصنوعی تغییرات جریان و تغییرات دبی قابل‌ملاحظه می‌باشد و همچنین تغییرات مصنوعی در مسیر رودخانه وجود دارد و از نظر شاخص تعدیل کانال در بازه مورد ارزیابی تغییر الگوی کانال مشابه و تغییرات متوسط در عرض کانال و تغییرات محدود در سطح اساس بستر وجود دارد. بازه ۱ از نظر کیفیت مورفولوژیکی (MQI) دارای امتیاز ۰/۲ و کیفیت خیلی ضعیف می‌باشد. بازه ۱ با چالش‌های متعددی در خصوص تعرض به حد و بستر و شاخه‌های اصلی و فرعی رودخانه روبه‌رو است و عدم همکاری نهادهای نظامی و دولتی متعرض به حریم و بستر، چالش‌ایمینی در این بازه را دامن می‌زند شکل (۴).

بازه ۲ در بالای پل بزرگراه فتح قرار دارد و تا نرسیده به اتوبان شهید لشگری امتداد دارد. از نظر شاخص عملکردی در این بازه پیوستگی طولی با تغییرات کم وجود دارد که جلوی عبور سیلاب را نمی‌گیرد و اشکال بستری نیز ناسازگار با میانگین شیب دره هستند همچنین تغییرات رسوبات گسترده به‌صورت رخنمون‌های سنگی مشاهده می‌شود و دارای کانال به‌صورت دیواره سنگچین می‌باشد و از نظر شاخص مصنوعی دارای تغییرات جریان و تغییرات دبی مهمی می‌باشد و همچنین تغییرات مصنوعی در مسیر رودخانه وجود دارد و از نظر شاخص تعدیل کانال در بازه مورد ارزیابی تغییر الگوی کانال مشابه و تغییرات متوسط در عرض کانال و تغییرات محدود در سطح اساس بستر وجود دارد. بازه ۲ از نظر کیفیت مورفولوژیکی (MQI) دارای امتیاز ۰/۳ و کیفیت ضعیف می‌باشد. در بازه ۲ از دست رفتن بستر طبیعی رودخانه در اثر احداث مستحدمات واقع در حریم و بستر و انسداد مسیر طبیعی رودخانه توسط مجتمع صنعتی نورد و مسائل زیست‌محیطی این بازه نیز به دلیل تخلیه فاضلاب‌های صنعتی و همچنین استقرار صنایع در بخش مخروط‌افکنه‌ای رودخانه از موارد قابل‌توجه در این خصوص می‌باشند شکل (۵).

شکل (۴). تصویر هوایی مسیر بازه ۱

شکل (۵). تصویر هوایی مسیر بازه ۲

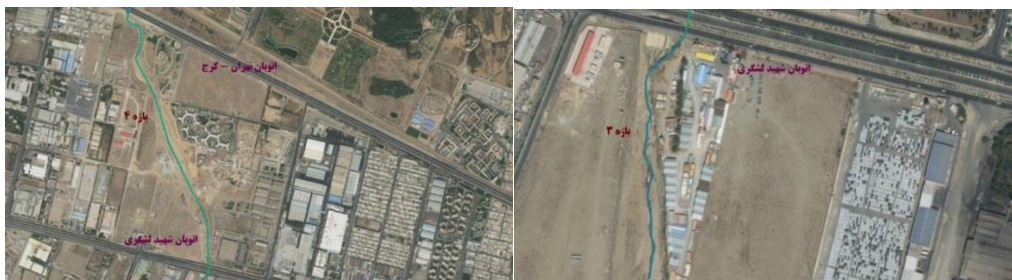
بازه ۳ از کارخانجات پایین دست اتوبان شهید لشگری شروع شده و تا اتوبان شهید لشگری امتداد دارد. از نظر شاخص عملکردی در بازه ۳ نیز همانند بازه ۲ پیوستگی طولی با تغییرات کم وجود دارد که جلوی عبور سیلاب را نمی‌گیرد و به دلیل وجود بستر مصنوعی دگرگونی کامل اشکال بستر و همچنین تغییرات رسوبات گسترده به صورت رخنمون‌های سنگی مشاهده می‌شود و دارای کانال به صورت دیواره سنگچین می‌باشد و از نظر شاخص مصنوعی تغییرات جریان و تغییرات دبی قابل ملاحظه می‌باشد و همچنین تغییرات مصنوعی در مسیر رودخانه وجود دارد و از نظر شاخص تعدیل کانال در بازه مورد ارزیابی تغییر الگوی کانال مشابه و تغییرات متوسط در عرض کانال و تغییرات محدود در سطح اساس بستر وجود دارد. بازه ۳ از نظر کیفیت مورفولوژیکی (MQI) دارای امتیاز ۰/۲ و کیفیت خیلی ضعیف می‌باشد شکل (۶).

بازه ۴ از بالادست اتوبان شهید لشگری شروع شده و تا اتوبان تهران - کرج امتداد دارد. از نظر شاخص عملکردی در این بازه تغییرات قابل ملاحظه‌ای در پیوستگی طولی وجود دارد که از حرکت رسوب و چوب جلوگیری می‌کند و به دلیل وجود بستر مصنوعی دگرگونی کامل اشکال بستر و همچنین تغییرات رسوبات گسترده به صورت رخنمون‌های سنگی مشاهده می‌شود و دارای کانال به صورت دیواره بتنی می‌باشد و از نظر شاخص مصنوعی تغییرات جریان و تغییرات دبی قابل ملاحظه می‌باشد و همچنین تغییرات مصنوعی در مسیر رودخانه وجود دارد و از نظر شاخص تعدیل کانال در بازه مورد ارزیابی تغییر الگوی کانال مشابه و تغییرات متوسط در عرض کانال و تغییرات محدود در سطح اساس بستر وجود دارد. بازه ۴ از نظر کیفیت مورفولوژیکی (MQI) دارای امتیاز ۰/۲ و کیفیت خیلی ضعیف می‌باشد شکل (۷).

شکل (۶). تصویر هوایی مسیر بازه ۳

شکل (۷). تصویر هوایی مسیر بازه ۴
