## Assessing and Zoning of Geomorphology Quality of the Wardavard River in Tehran

## ارزیابی و پهنه‌بندی کیفیت ژئومورفولوژی رودخانه وردآورد تهران

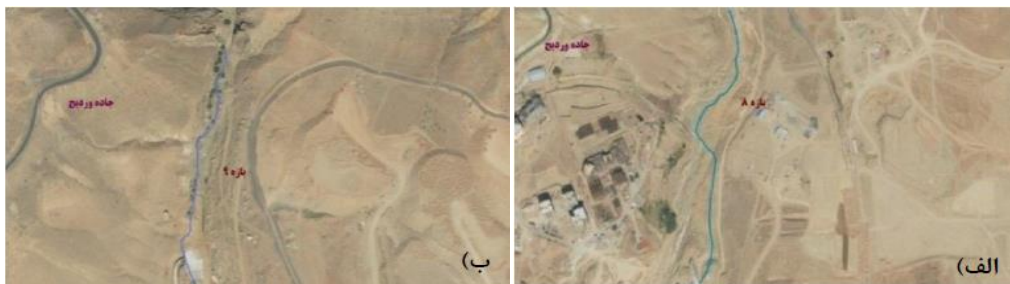
شکل (۱۰). الف) تصویر هوایی مسیر بازه ۸. ب) تصویر هوایی مسیر بازه ۹.

بازه ۸ از ابتدای شهرک بالادست اتوبان شهید خرازی شروع شده و تا بعد از مناطق مسکونی امتداد دارد. از نظر شاخص عملکردی در این بازه پیوستگی طولی با تغییرات کم وجود دارد که جلوی عبور سیلاب را نمی‌گیرد و اشکال بستری سازگار با شیب دره هستند و دیواره‌های در اطراف رودخانه وجود ندارد و رسوبات ریزدانه فراوان در بخش‌های مختلفی از بازه وجود دارد و از نظر شاخص مصنوعی دارای تغییرات جریان و تغییرات دبی مشخصی می‌باشد و تغییرات مصنوعی در کمتر از ۱۰

درصد طول بازه وجود دارد و از نظر شاخص تعدیل کانال در بازه مورد ارزیابی عدم وجود تغییرات در الگوی کانال، تغییرات محدود در عرض کانال و تغییرات ناچیز در سطح اساس بستر وجود دارد. بازه ۸ از نظر کیفیت مورفولوژیکی (MQI) دارای امتیاز ۰/۶ و کیفیت متوسط می‌باشد اشکال (۱۰ الف و ۱۱ الف).

بازه ۹ از کنار جاده وردیج شروع شده و تا ابتدای رشته کوه البرز امتداد دارد. از نظر شاخص عملکردی در این بازه تغییرات قابل ملاحظه‌ای در پیوستگی طولی وجود دارد که از عبور سیلاب جلوگیری می‌کند و اشکال بستری سازگار با شیب دره هستند و دیواره‌ای در اطراف رودخانه وجود ندارد و رسوبات ریزدانه فراوان در بخش‌های مختلفی از بازه وجود دارد و از نظر شاخص مصنوعی دارای تغییرات جریان و تغییرات دبی مشخصی می‌باشد و تغییرات مصنوعی در کمتر از ۱۰ درصد طول بازه وجود دارد و از نظر شاخص تعدیل کانال در بازه مورد ارزیابی عدم وجود تغییرات در الگوی کانال، تغییرات محدود در عرض کانال و تغییرات ناچیز در سطح اساس بستر وجود دارد. بازه ۹ از نظر کیفیت مورفولوژیکی (MQI) دارای امتیاز ۰/۶ و کیفیت متوسط می‌باشد. امکانات موجود در این بازه شامل: وجود توپوگرافی مناسب جهت احداث سد تأخیری و کاهش ریسک سیلاب، عدم وجود ساخت‌وسازهای غیرمجاز و کاربری‌های ناسازگار، امکان تأمین آب پایه و تغذیه آبخوان، عبور جاده وردیج به‌عنوان یک معبر شریانی از ضلع غربی بازه می‌باشد. با توجه به امکانات موجود در خصوص بازه شماره ۹ انتظار می‌رود که رودخانه و همچنین اراضی بکر و چشم‌اندازهای طبیعی موجود تا حد امکان حفاظت شوند و جهت جلوگیری از تخریب این ویژگی‌های ارزنده، باید با ایجاد پهنه حفاظتی با غلبه فعالیت‌های تفرجگاهی نسبت به بهره‌گیری از امکانات موجود بهره جست. در این حین توجه به ایمنی و امنیت رودخانه در این بازه به‌عنوان بازه بالادست رودخانه از اهمیت فراوانی برخوردار است اشکال (۱۰ ب، ۱۱ ب).

و مهم‌تر از همه که باعث شده است این دو بازه (بازه‌های ۸ و ۹) دارای کیفیت مورفولوژیکی متوسط باشند عدم وجود تغییرات مصنوعی و دخل و تصرفات انسانی در حریم این بخش از رودخانه می‌باشد.
