Assessing and Zoning of Geomorphology Quality of the Wardavard River in Tehran

ارزیابی و پهنه‌بندی کیفیت ژئومورفولوژی رودخانه وردآورد تهران

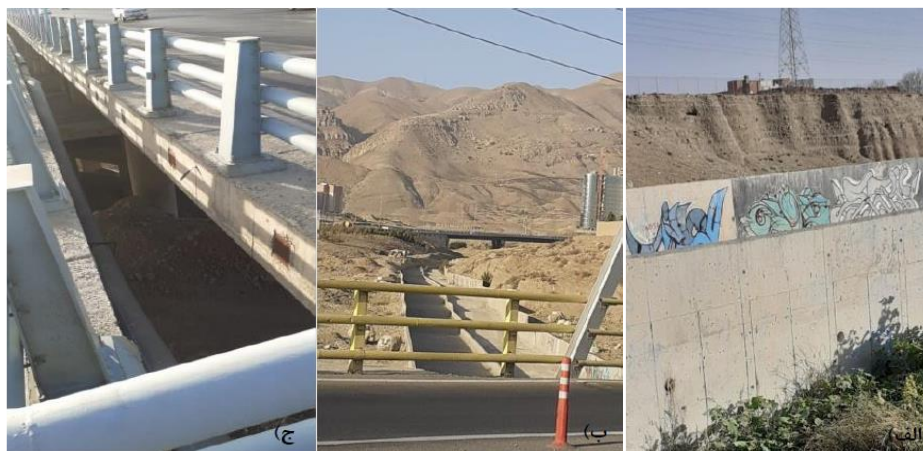
شکل (۳). نمونه‌هایی از تغییرات در بستر رودخانه: الف) محافظ کرانه به صورت دیواره بتنی. ب) پایه‌های پل دانش در مسیر رودخانه. ج) پایه‌های پل بزرگراه شهید خرازی در مسیر رودخانه. د) کانال کشی بتنی در کف و کناره رودخانه.

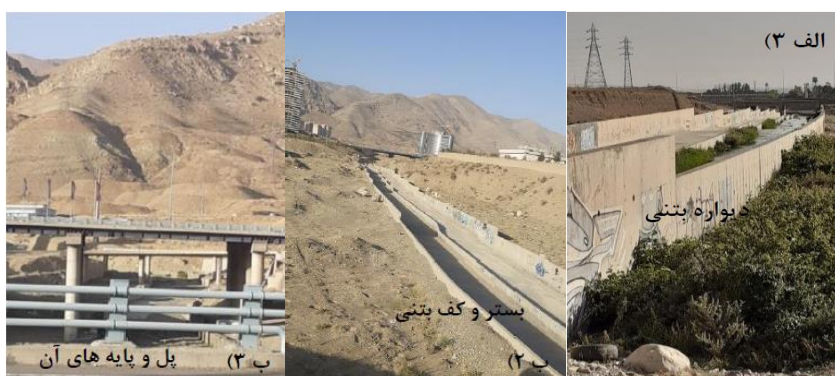
بازه ۶ از بالای خط متروی تهران- کرج شروع شده و تا بعد از اتوبان شهید همدانی امتداد دارد و بازه ۷ نیز از نرسیده به اتوبان شهید خرازی شروع شده و تا بعد از آن امتداد دارد. از نظر شاخص عملکردی در بازه‌های ۶ و ۷ پیوستگی طولی با تغییرات کم وجود دارد که جلوی عبور سیلاب را نمی‌گیرد و به دلیل وجود بستر مصنوعی دگرگونی کامل اشکال بستر و همچنین تغییرات رسوبات گسترده به صورت رخنمون‌های سنگی مشاهده می‌شود و همچنین دارای کانال به صورت دیواره بتنی می‌باشد و از نظر شاخص مصنوعی تغییرات جریان و تغییرات دبی قابل ملاحظه می‌باشد و همچنین تغییرات مصنوعی در مسیر رودخانه وجود دارد و از نظر شاخص تعدیل کانال در بازه‌های مورد ارزیابی تغییر الگوی کانال مشابه و تغییرات متوسط در عرض کانال و تغییرات محدود در سطح اساس بستر وجود دارد. بازه ۶ و ۷ از نظر کیفیت مورفولوژیکی (MQI) دارای امتیاز ۰/۲ و کیفیت خیلی ضعیف می‌باشد. در بازه ۷ با توجه به خطرات ناشی از وقوع سیلاب به دلیل تغییرات حریم و بستر و استقرار پل‌های بزرگراه شهید خرازی در حریم و بستر رودخانه، تأمین ایمنی پایه‌های پل به همراه ایجاد فضاهای سبز حائل بین رودخانه و شبکه بزرگراهی مهم‌ترین رویکردی است که در بازه شماره ۷ می‌توان لحاظ نمود شکل (۹).

شکل (۹). الف ۱ و ۲): تصاویر میدانی و هوایی مسیر بازه ۶. ب ۱) تصویر هوایی مسیر بازه ۷.

شکل (۹). ادامه: الف ۳) تصویر میدانی مسیر بازه ۶. ب ۲) و ب ۳) تصاویر میدانی مسیر بازه ۷.

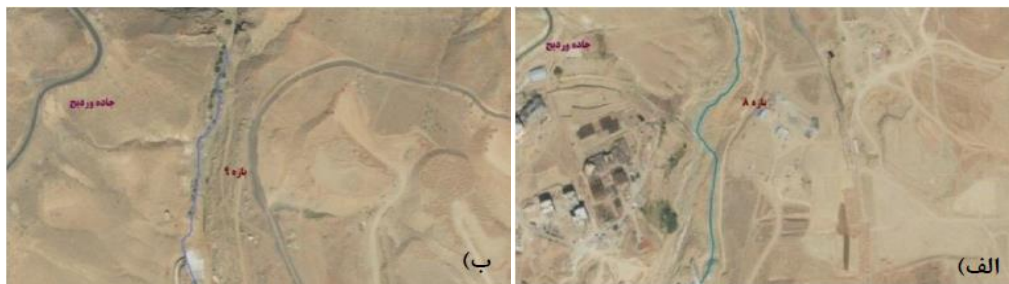
بازه ۸ از ابتدای شهرک بالادست اتوبان شهید خرازی شروع شده و تا بعد از مناطق مسکونی امتداد دارد. از نظر شاخص عملکردی در این بازه پیوستگی طولی با تغییرات کم وجود دارد که جلوی عبور سیلاب را نمی‌گیرد و اشکال بستری سازگار با شیب دره هستند و دیواره‌های در اطراف رودخانه وجود ندارد و رسوبات ریزدانه فراوان در بخش‌های مختلفی از بازه وجود دارد و از نظر شاخص مصنوعی دارای تغییرات جریان و تغییرات دبی مشخصی می‌باشد و تغییرات مصنوعی در کمتر از ۱۰

درصد طول بازه وجود دارد و از نظر شاخص تعدیل کانال در بازه مورد ارزیابی عدم وجود تغییرات در الگوی کانال، تغییرات محدود در عرض کانال و تغییرات ناچیز در سطح اساس بستر وجود دارد. بازه ۸ از نظر کیفیت مورفولوژیکی (MQI) دارای امتیاز ۰/۶ و کیفیت متوسط می‌باشد اشکال (۱۰ الف و ۱۱ الف).

بازه ۹ از کنار جاده وردیج شروع شده و تا ابتدای رشته کوه البرز امتداد دارد. از نظر شاخص عملکردی در این بازه تغییرات قابل ملاحظه‌ای در پیوستگی طولی وجود دارد که از عبور سیلاب جلوگیری می‌کند و اشکال بستری سازگار با شیب دره هستند و دیواره‌ای در اطراف رودخانه وجود ندارد و رسوبات ریزدانه فراوان در بخش‌های مختلفی از بازه وجود دارد و از نظر شاخص مصنوعی دارای تغییرات جریان و تغییرات دبی مشخصی می‌باشد و تغییرات مصنوعی در کمتر از ۱۰ درصد طول بازه وجود دارد و از نظر شاخص تعدیل کانال در بازه مورد ارزیابی عدم وجود تغییرات در الگوی کانال، تغییرات محدود در عرض کانال و تغییرات ناچیز در سطح اساس بستر وجود دارد. بازه ۹ از نظر کیفیت مورفولوژیکی (MQI) دارای امتیاز ۰/۶ و کیفیت متوسط می‌باشد. امکانات موجود در این بازه شامل: وجود توپوگرافی مناسب جهت احداث سد تأخیری و کاهش ریسک سیلاب، عدم وجود ساخت‌وسازهای غیرمجاز و کاربری‌های ناسازگار، امکان تأمین آب پایه و تغذیه آبخوان، عبور جاده وردیج به عنوان یک معبر شریانی از ضلع غربی بازه می‌باشد. با توجه به امکانات موجود در خصوص بازه شماره ۹ انتظار می‌رود که رودخانه و همچنین اراضی بکر و چشم‌اندازهای طبیعی موجود تا حد امکان حفاظت شوند و جهت جلوگیری از تخریب این ویژگی‌های ارزنده، باید با ایجاد پهنه حفاظتی با غلبه فعالیت‌های تفرجگاهی نسبت به بهره‌گیری از امکانات موجود بهره جست. در این حین توجه به ایمنی و امنیت رودخانه در این بازه به عنوان بازه بالادست رودخانه از اهمیت فراوانی برخوردار است اشکال (۱۰ ب، ۱۱ ب).

شکل (۱۰). الف) تصویر هوایی مسیر بازه ۸. ب) تصویر هوایی مسیر بازه ۹.

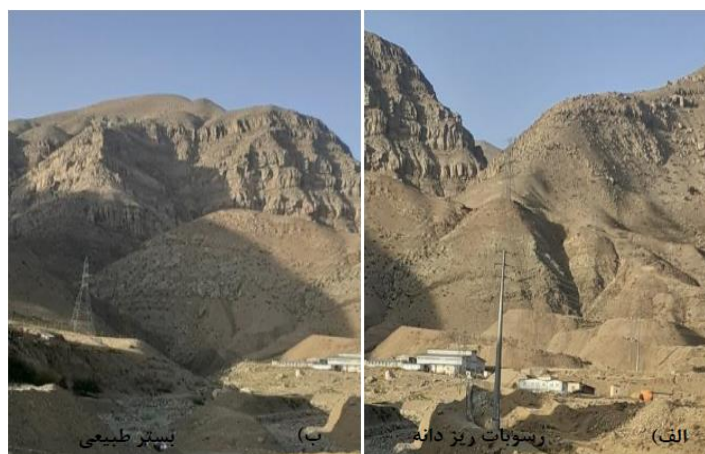
شکل (۱۱). الف) تصویر میدانی مسیر بازه ۸. ب) تصویر میدانی مسیر بازه ۹.

و مهم‌تر از همه که باعث شده است این دو بازه (بازه‌های ۸ و ۹) دارای کیفیت مورفولوژیکی متوسط باشند عدم وجود تغییرات مصنوعی و دخل و تصرفات انسانی در حریم این بخش از رودخانه می‌باشد.
